OFÍCIO 596/2026 - GFabricioRosa/CMG

**Assunto: Apuração da legalidade da ação de remoção de 48 (quarenta e oito) árvores no Lago das Rosas.**

### **Parecer Técnico nº.632 /2026 – GERARB/DIRAPA**

Em atendimento à solicitação de vistoria no Parque Lago das Rosas, referente a intervenções que serão realizadas para execução da revitalização do mesmo, que compreende todo o entorno no qual passará por mudanças, para melhor entendimento, a vistoria foi dividida em três trechos, portanto, no que compete a esta gerência informamos:

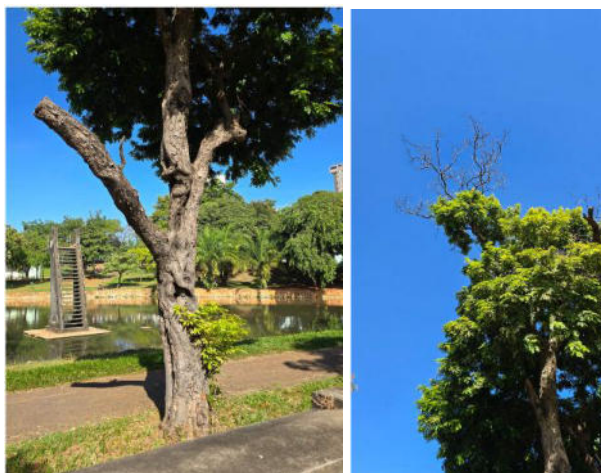
Na Avenida Anhanguera, próximo ao Trampolim e a Mureta existe um exemplar arbóreo da espécie **Pau-brasil - *Caesalpinia echinata***, o mesmo encontra-se com presença de necroses e brocas, por toda extensão do tronco e galhos, além de algumas ponteiros secas, o que indica que o mesmo encontra-se com estado fitossanitário comprometido, podendo, caso haja sua queda danificar a mureta tombada pelo patrimônio histórico que contorna o Lago . Sendo necessário seu Corte.

**Figura 3:** Exemplar de Pau Brasil a ser extirpado **Fonte:** Vistoria in loco

Próximo a mureta e o trampolim, em substituição do espécime de **Pau-brasil** - *Caesalpinia echinata*, o plantio de um exemplar de **Nó-de-porco** – *Physocalymma scaberrimum*.

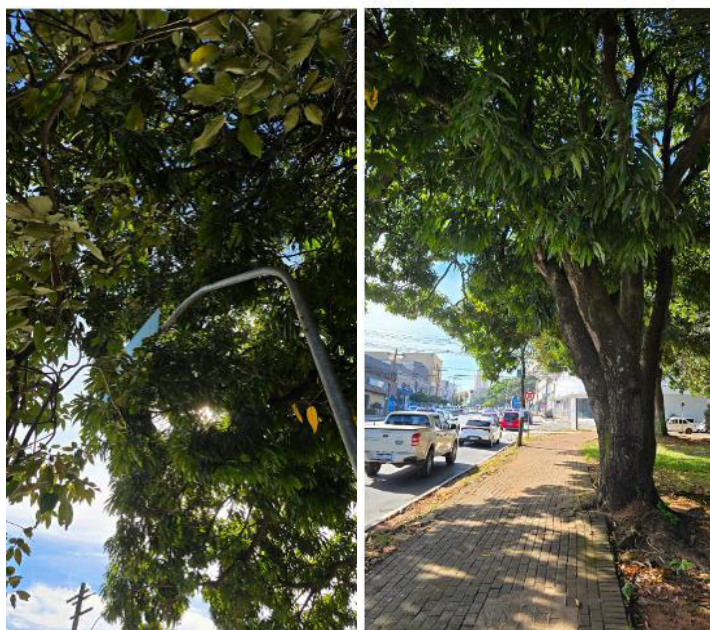
Um pouco mais a frente, na mesma Avenida, existe um exemplar arbóreo da espécie **Mangueira** – *Mangifera indica*, a qual sua copa encontra-se obstruindo a visualização da placa de sinalização, necessitando de Poda de todos os galhos que se encontram em direção a pista de rolamento.

**Figura 4:** Exemplar de Mangueira que necessita de poda **Fonte:** Vistoria in loco

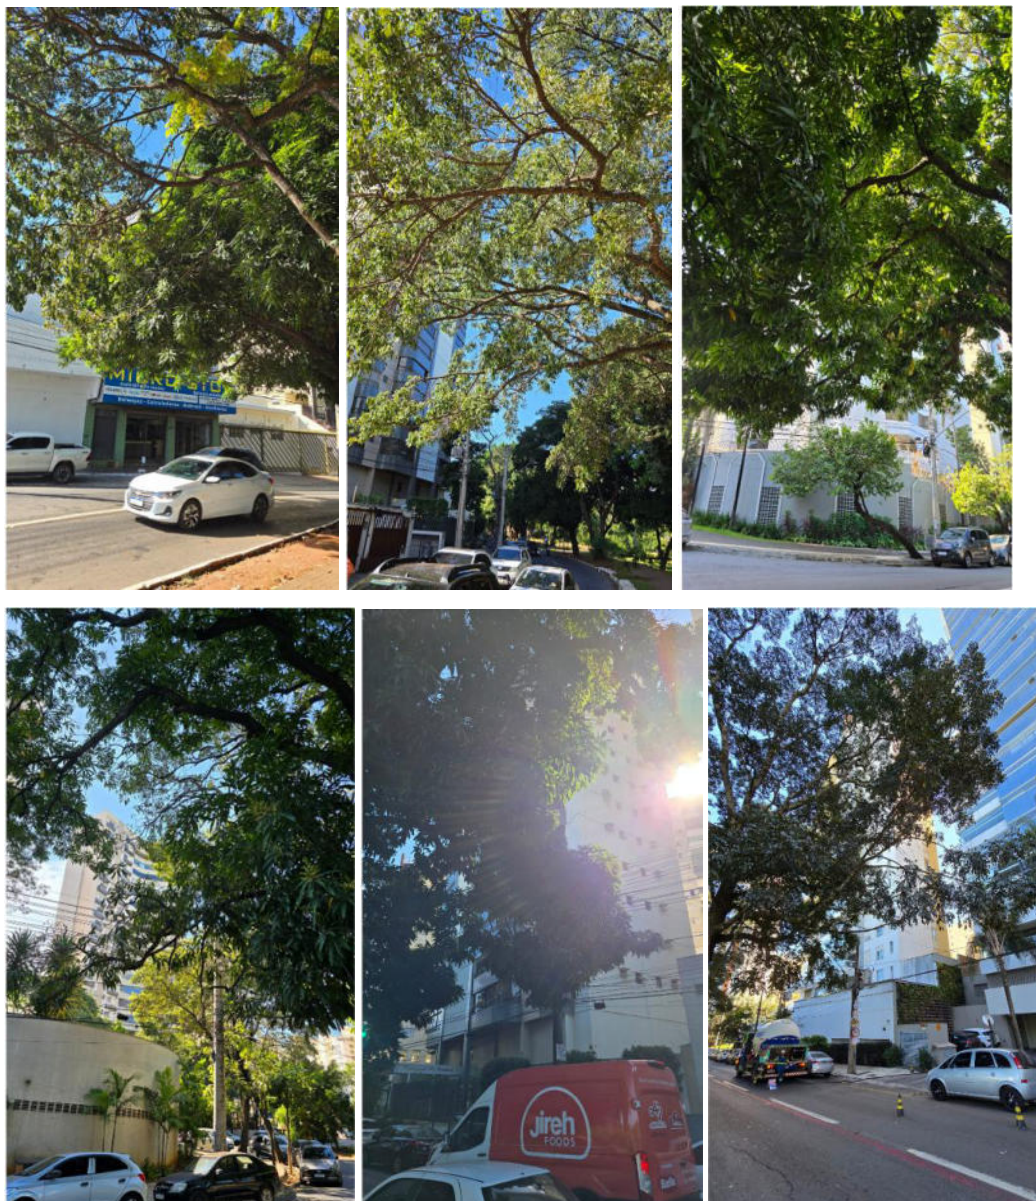
Ao longo de toda extensão da Alameda das Rosas, do trecho 1 vistoriado, existem exemplares arbóreos com copa baixa e galhos em direção a pista de rolamento, principalmente **Mangueiras** – *Mangifera indica*, que já estão próximos a fiação e sendo tocados por veículos, necessitando de Podas com a retirada dos galhos mais baixos em direção a pista de rolamento, portanto todos os espécimes

**Figura 5:** Alguns exemplares que encontram-se com a copa baixa, projetada para pista de rolamento

que se encontram nestas condições, deverão ser realizadas **Podas** de manutenção com a retirada das ponteiros mais baixas.

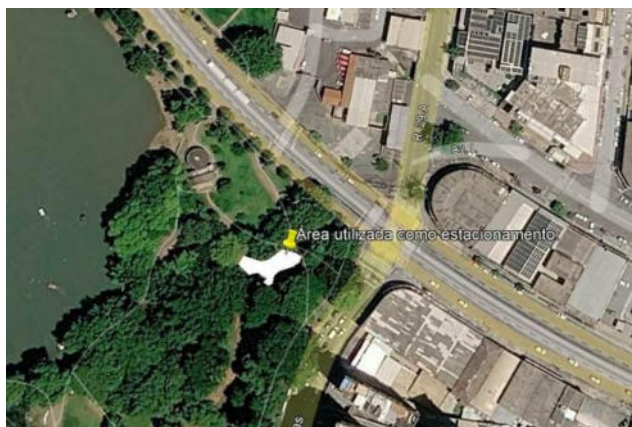
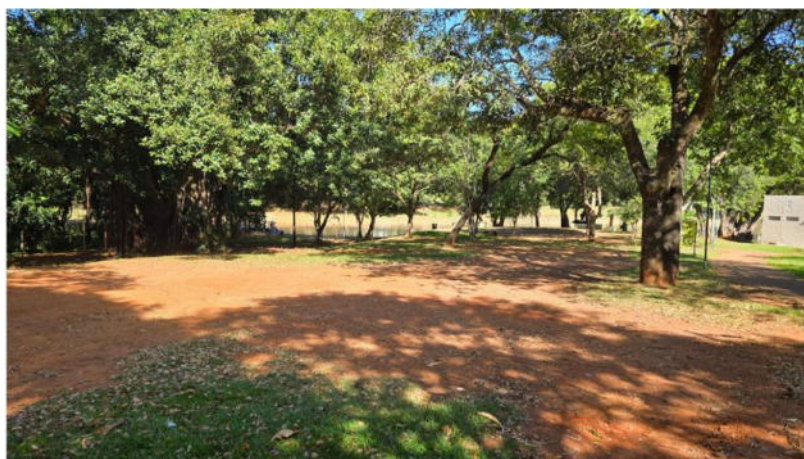
Foi verificado a existência de uma área no qual está sendo clandestinamente utilizada como estacionamento de veículos, o solo já se encontra compactado devido a passagem constante de veículos, no local deverá ser colocado uma corrente obstruindo a entrada de veículos não autorizados bem como realizado o enriquecimento florístico com o plantio de espécimes arbóreos.

**Figura 6:** Área utilizada como estacionamento. **Fonte:** Vistoria in loco/Google earth.

No local onde hoje e utilizado como estacionamento clandestino, faz-se necessário o enriquecimento florístico como o plantio de 15 mudas,num espaçamento de 5x5 metros, sendo um exemplar de cada espécie, de;

Guapeva, Mutamba, Jambo roxo, Jambo amarelo, Balsamo, Caroba, Oiti, Jequitiba, Aroeira da Mata, Copaiba, Jatobá, Angico branco, Canafístula, Ingá banana, Sombreiro.

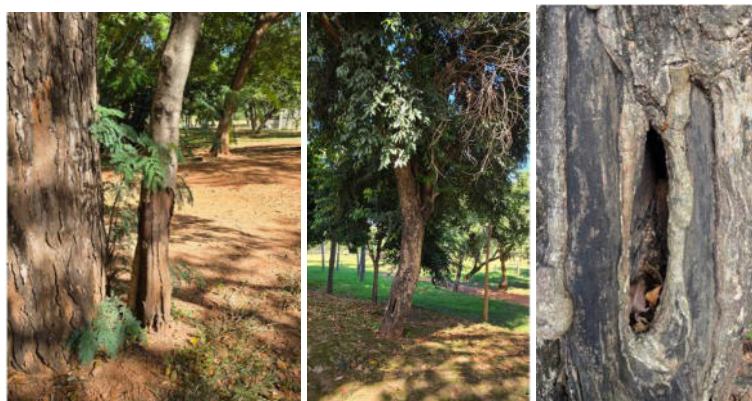
Em frente ao edifício Serra do Bosque, existe um exemplar arbóreo de espécie não identificada ao lado dos exemplares de **Mogno – *Swietenia macrophylla***, o mesmo encontra-se com presença de cerne exposto, necrose, estando com problemas fitossanitários, um pouco mais a frente existe um exemplar de **Jamelão, Jambolão – *Syzygium cumini***, com presença de brocas, e com algumas ponteiros secas estando, portanto, com estado fitossanitário comprometido, sendo necessário o **Corte** para os dois espécimes.

**Figura 7:** Exemplar não identificado e Exemplar de Jamelão. **Fonte:** Vistoria in loco.

Onde será retirado o espécime de **Jamelão, Jambolão – *Syzygium cumini***.  
E um exemplar não identificado, faz-se necessário o plantio de uma **Paineira-barriguda – *Chorisia speciosa***

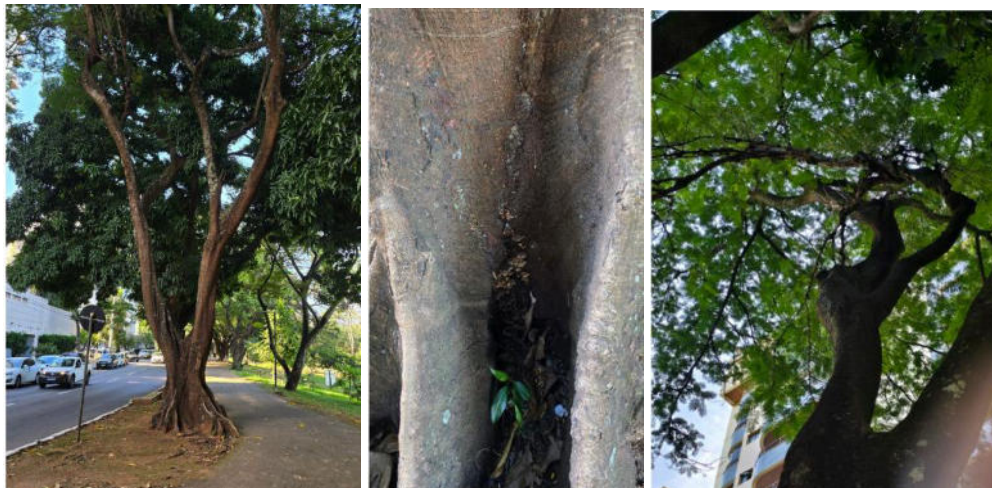
Em frente ao edifício Pallazzio di Pio Cardoso, existe um exemplar arbóreo de **Flamboyant** – *Delonix regia*, no qual este se encontra com presença de fungos na base do tronco, e algumas ponteiros secas, o que indica que seu estado fitossanitário se encontra com problemas, devendo, portanto, este ser **Extirpado** e substituído.

**Figura 8:** Exemplar de Flamboyant com problemas fitossanitários. **Fonte:** Vistoria in loco

No lugar do exemplar de **Flamboyant – *Delonix regia*** deverá ser realizado o plantio de uma muda de **Escumilha-africana – *Lagerstroemia speciosa***.

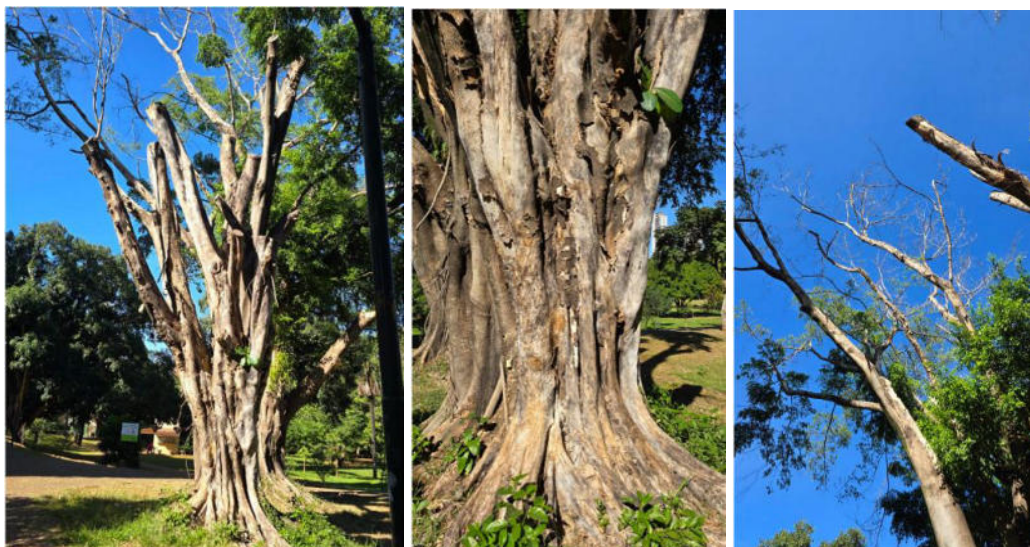
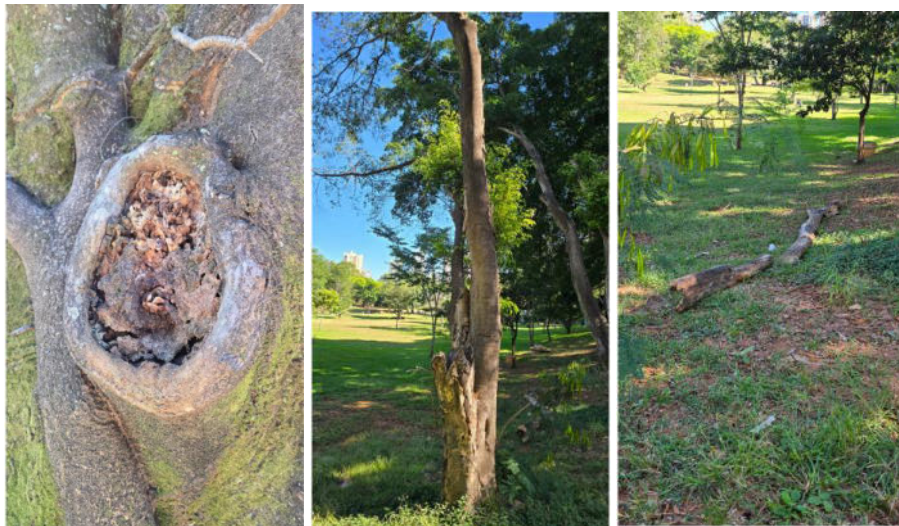
Em frente à entrada de veículos do edifício Maison Gandville existem três exemplares de **Ficus-benjamina** – *Ficus benjamina*, todos encontram-se com presença de cupins, cerne exposto, desprendimento de ritidoma e galhos, ponteiros secas, e brocas, estando todos em final de ciclo biológico.

**Figura 9:** Exemplos de Ficus com problemas fitossanitários. **Fonte:** Vistoria in loco

Onde serão retirados os três exemplares de *Ficus-benjamina* – *Ficus benjamina*, deverão ser plantadas três mudas, sendo uma de **Ipê-amarelo** – *Handroanthus serratifolius*, uma de **Ipê-branco** – *Handroanthus roseo-albus*, e uma de **Ipê-roxo** – *Handroanthus impetiginosus*.

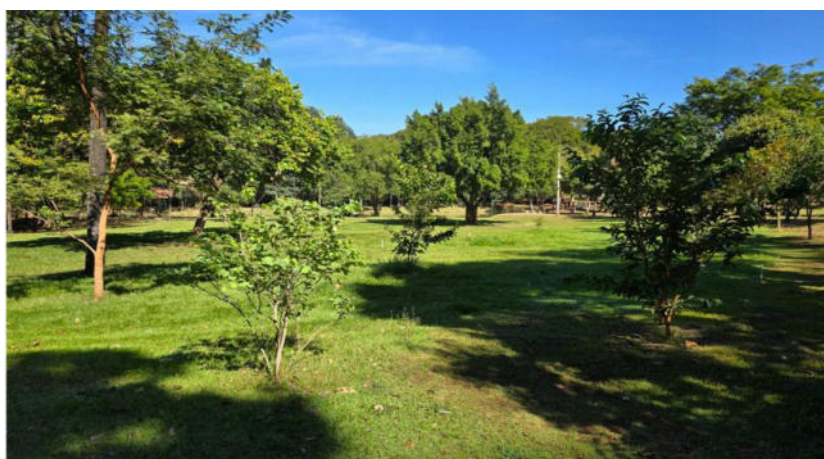
Para instalação de um dos Pet Place, será necessário a retirada de três árvores jovens sendo uma de **Pata-de-vaca** – *Bauhinia sp.* e duas de **Goiabeira** - *Psidium guajava*.

**Figura 10:** Exemplos que serão necessários o corte para implantação do pet place. **Fonte:** Vistoria in loco

No local onde será construído o pet place com a retirada de Uma pata de vaca e duas Goiabeiras, deverá ser plantado quatro exemplares de **Nó-de-porco** – *Physocalymma scaberrimum*, contornando o Pet Place.

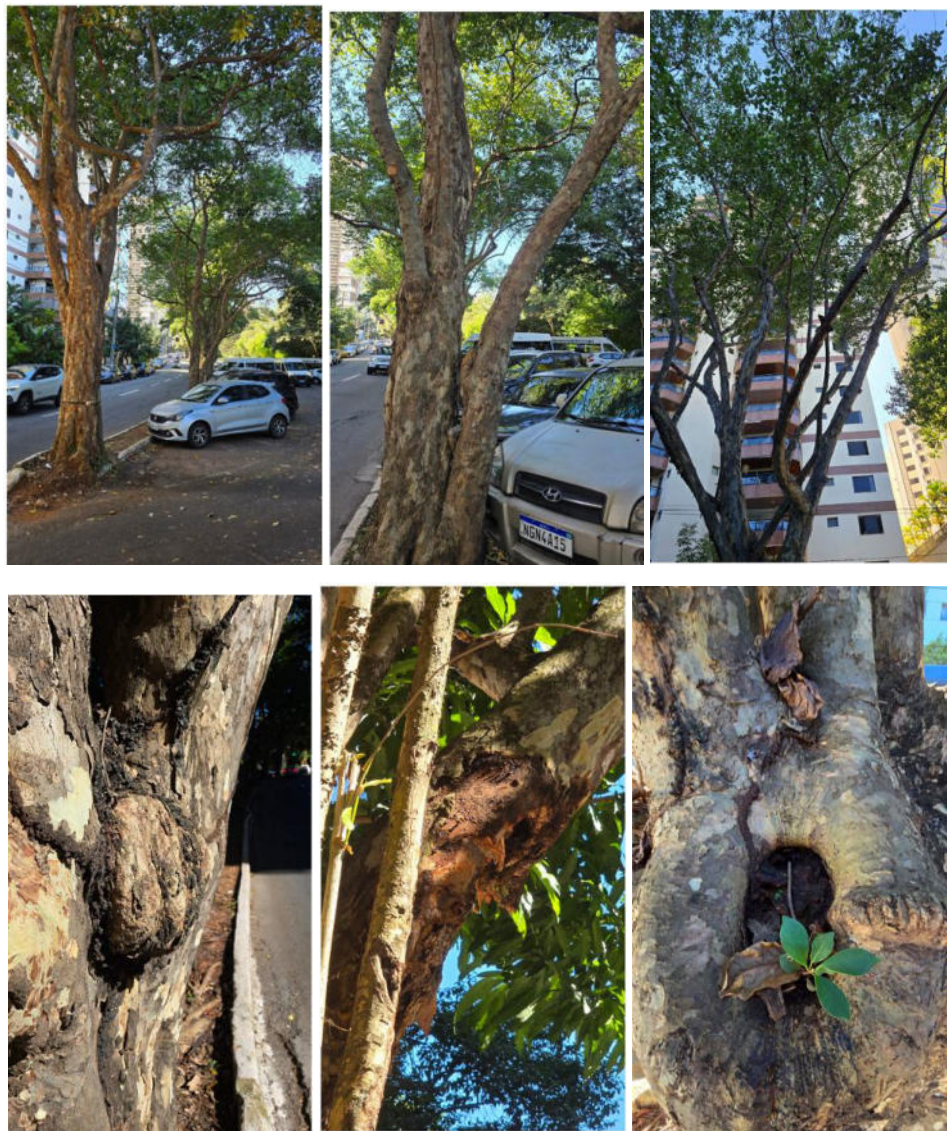
Em frente à entrada principal do Zoológico, existem vários exemplares da espécie **Pau-jaú** - *Triplaris gardneriana*, todos apresentam alguns galhos secos os quais necessitam de uma **Poda** de limpeza com a retirada deste galhos, um espécime possui uma bifurcação no tronco, no qual é necessário o **Corte** do galho para melhor equilíbrio da árvore (segundo exemplar da direita para esquerda visto da pista de rolamento), outro que encontra-se com presença de cupins, necroses e galhas (cecidia) no tronco, necessita de **Corte**, pois possui problemas fitossanitários, e sua localização caso venha a cair poderá causar danos em veículos e frequentadores do parque, (quarto exemplar da esquerda para a direita visto da pista de rolamento).

**Figura 11:** Exemplos de Pau Jaú em frente a entrada do Zoológico. **Fonte:** Vistoria in loco

Em substituição ao exemplar de **Pau-jaú - *Triplaris gardneriana*** em frente ao estacionamento da entrada principal do Zoológico, faz-se necessário o plantio de duas mudas de **Escumilha-africana – *Lagerstroemia speciosa***, no mesmo canteiro.

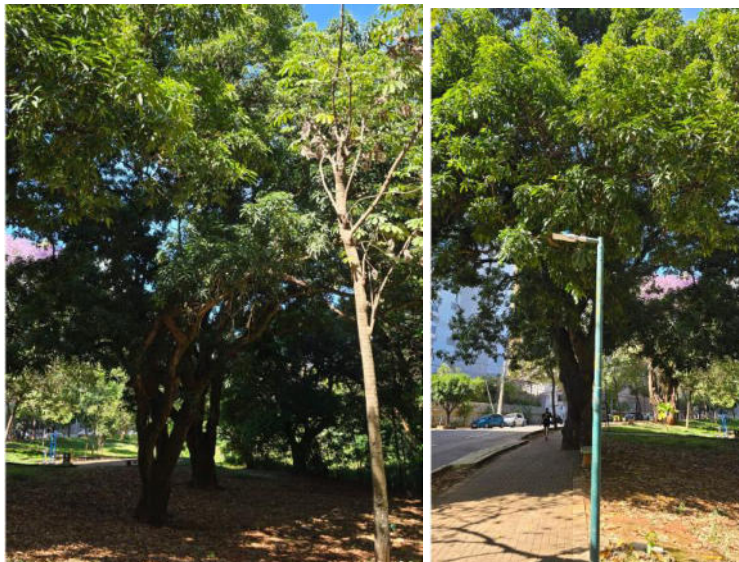
Um pouco mais a frente, próximo a academia ao ar livre, existem vários exemplares de **Mangueira** – *Mangifera indica*, deixando a área bastante sombreada, portanto, solicitamos realização de uma **Poda** de limpeza e manutenção com a retirada de parte da copa a fim de melhorar a incidência de luz no local para o crescimento de gramíneas a serem plantadas.

**Figura 13:** Mangueiras a serem podadas. **Fonte:** Vistoria in loco

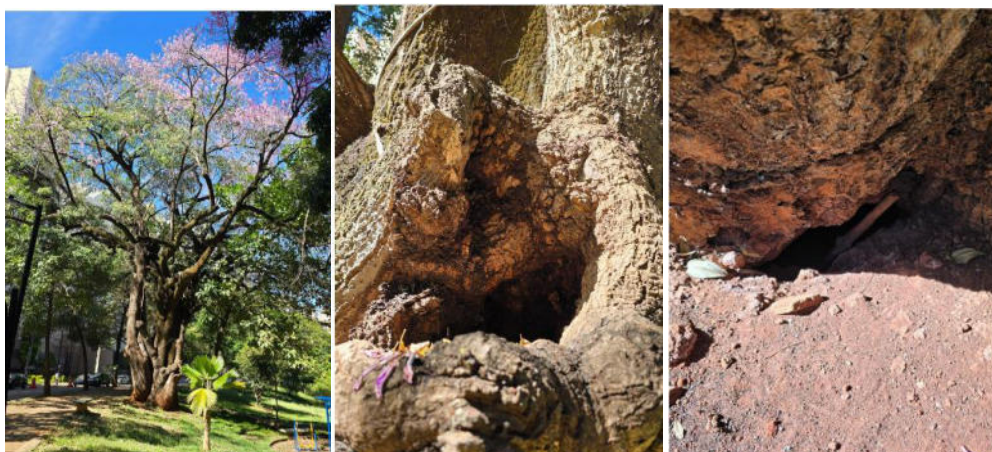
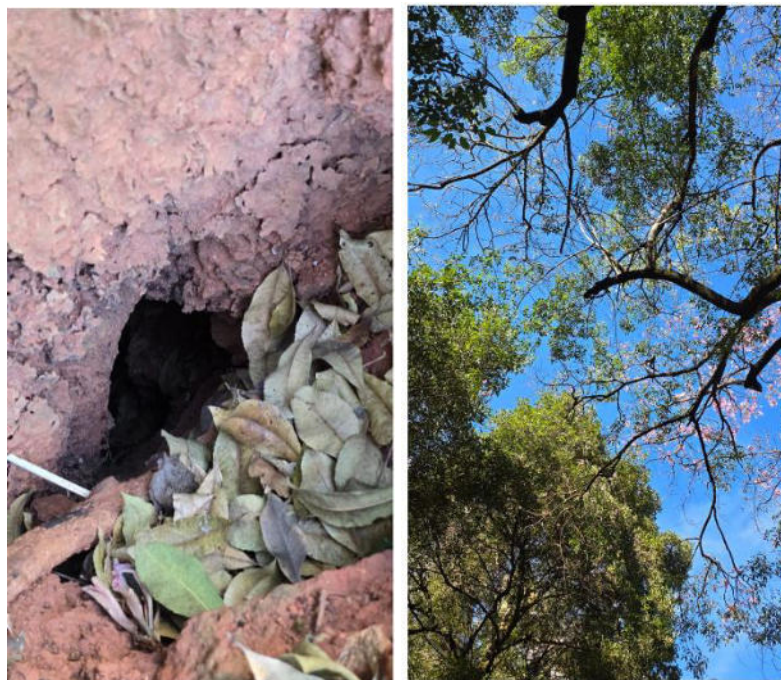
Ao lado da academia ao ar livre, encontra-se um exemplar arbóreo da espécie **Paineira- barriguda** – *Chorisia speciose*, a mesma possui necroses profundas em seu tronco, presença de brocas, cupins, algumas ponteiros secas, além disso na base do tronco possui várias cavidades profundas promovendo uma instabilidade no sistema radicular. Portanto, apesar da sua aparência de estar saudável, esta apresenta um risco de queda, devido sua proximidade com os aparelhos de ginástica e pista de caminhada, optamos por sua substituição (**Corte**).

**Figura 14:** Características da paineira a ser retirada. **Fonte:** Vistoria in loco

Onde será retirado e espécime de **Paineira- barriguda – *Chorisia speciose***, deverá ser realizado o plantio de duas mudas, sendo uma de **Jequitibá - *Cariniana rubra Gardner*** e uma muda de **Feijão-cru – *Platymiscium pubescens***.

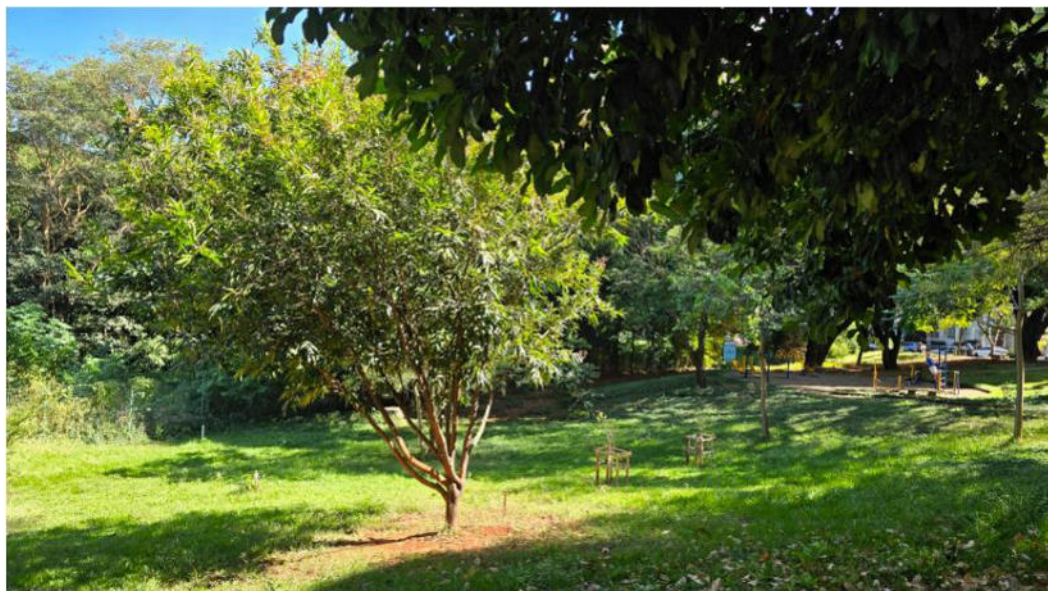
Um pouco acima da academia ao ar livre existe um local no qual será instalado um Pet Place, para instalação deste, será necessário a retirada (**Corte**) de um exemplar de **Chapéu-de-napoleão** - *Thevetia peruviana*, um exemplar jovem de **Cajá-manga**- *Spondias sp* e duas mudas que foram plantadas recentemente por moradores da espécie **Escova-de-garrafa** – *Callistemon viminalis*.

**Figura 15:** Local a ser instalado o Pet Place. **Fonte:** Vistoria in loco

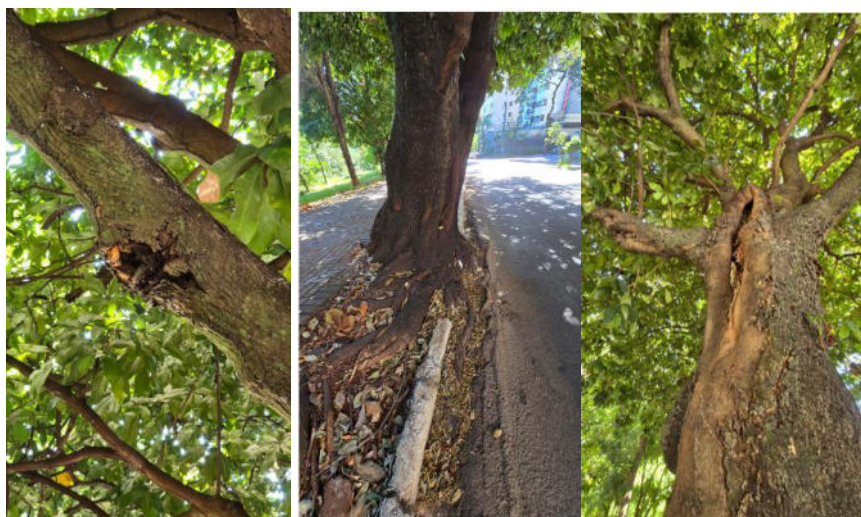
Em frente ao edifício Luxemburgo existe um exemplar da espécie **Monguba – Pachira aquática** o mesmo possui necroses com brocas em seu tronco além de estar sendo atacado pelo coleóptero *Euchroma*, seu sistema radicular encontra-se sem área permeável para ancoragem já adentrando para pista de rolamento, portanto estando com estado fitossanitário comprometido, deferimos o **Corte** para este.

**Figura 17:** Monguba com ataque de *Euchroma*. **Fonte:** Vistoria in loco

No local onde será realizado a retirada da **Monguba** – *Pachira aquática*, deverá ser plantadas três mudas de **Nó-de-porco** – *Physocalymma scaberrimum*, no mesmo canteiro.

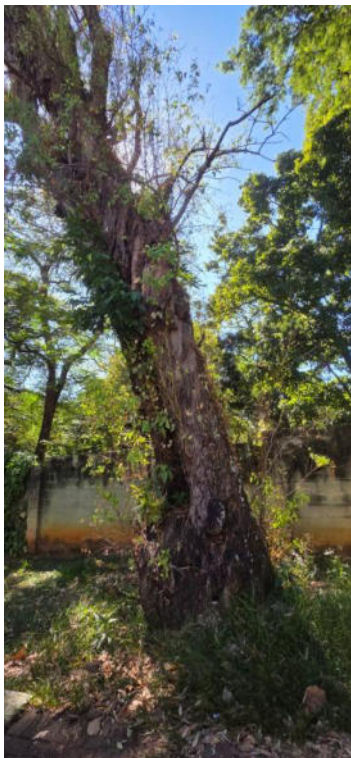
- 01 exemplar arbóreo infestado de espécies invasoras, inclinado sentido da guarita de acesso de serviço e funcionários do Zoológico.
- 01 exemplar de **Ipê** – *Handroanthus sp.* localizado em frente à Grow, apresentando estado fitossanitário comprometido e em final de ciclo vegetativo.

**Figura 18.** Exemplar arbóreo morrendo e infestado de espécies parasitas inclinado sentido guarita.  
Fonte: Vistoria *in loco* GERARB

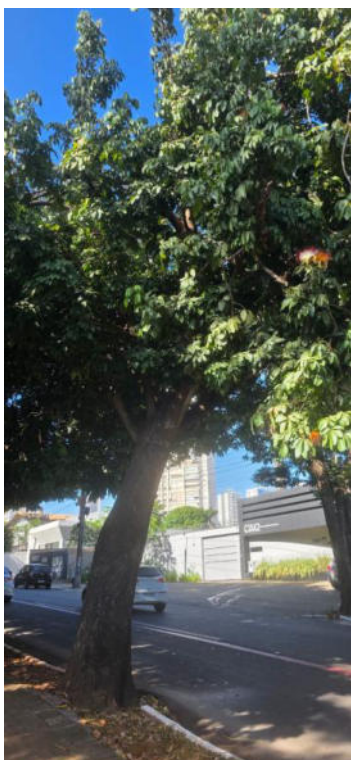
- 01 exemplar de **Monguba** - *Pachira aquatica* localizado em frente ao lote baldio, com sistema radicular severamente comprometido pela ação de *Euchroma gigantea*.

**Figuras 21, 22 e 23.** Monguba localizado em frente ao lote baldio, com indícios de infestação de *Euchroma gigantea*.  
Fonte: Vistoria *in loco* GERARB

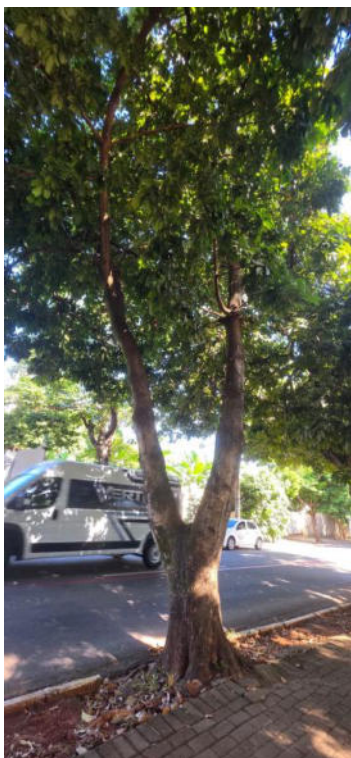
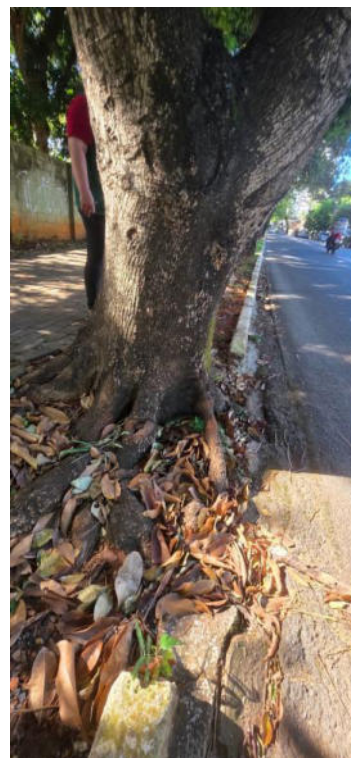
- 01 exemplar de **Monguba** - *Pachira aquatica* localizado em frente ao CINQ, com raízes comprometidas pela ação de *Euchroma gigantea*.
- 01 exemplar de **Ipê** - *Handroanthus sp.* localizado em frente ao imóvel para aluguel, apresentando senescência avançada e final de ciclo.

**Figuras 24 e 25.** Monguba localizado em frente ao Cinq, com indícios de infestação de *Euchroma gigantea*.  
Fonte: Vistoria *in loco* GERARB

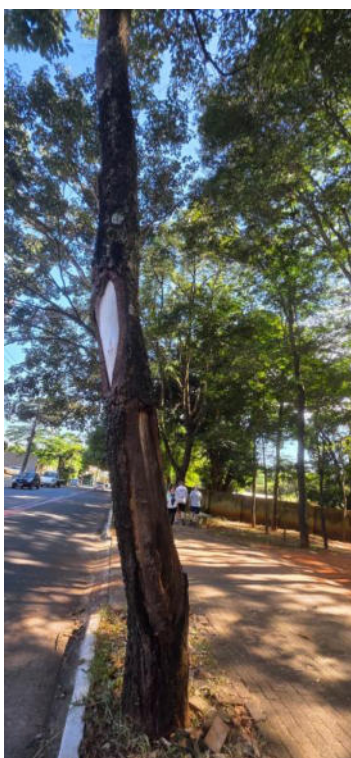
**Figuras 26, 27 e 28.** Exemplar de Ipê localizado em frente ao imóvel para aluguel, apresentando senescência avançada e final de ciclo.  
Fonte: Vistoria *in loco* GERARB

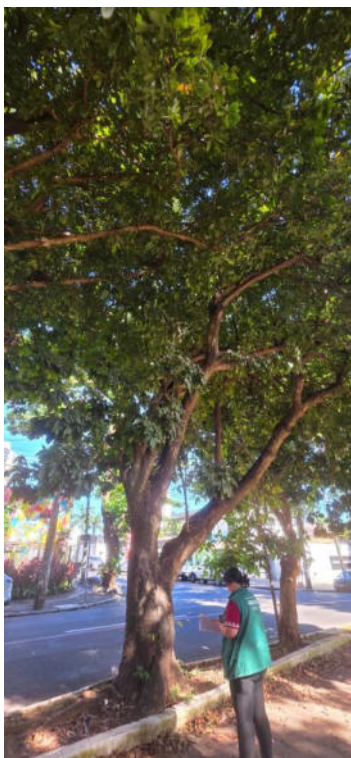
- 02 exemplares de **Monguba** - *Pachira aquatica* localizados em frente à cafeteria Cafémor e estação de ginástica, com comprometimento radicular causado por *Euchroma gigantea*.

**Figuras 29 e 30.** Exemplar da espécie *Monguba* localizado em frente à cafeteria Cafémor e estação de ginástica, com comprometimento radicular causado por *Euchroma gigantea*.  
Fonte: Vistoria *in loco* GERARB

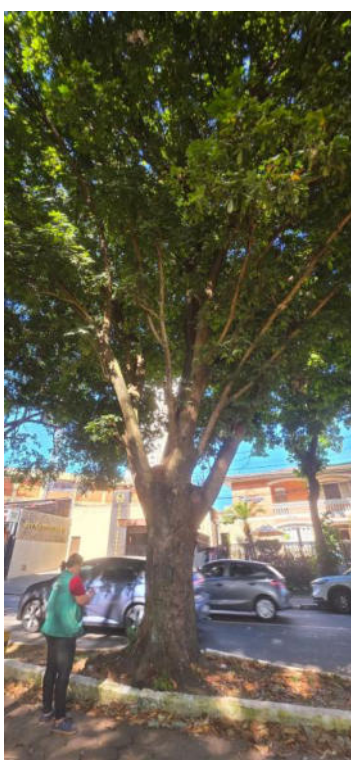
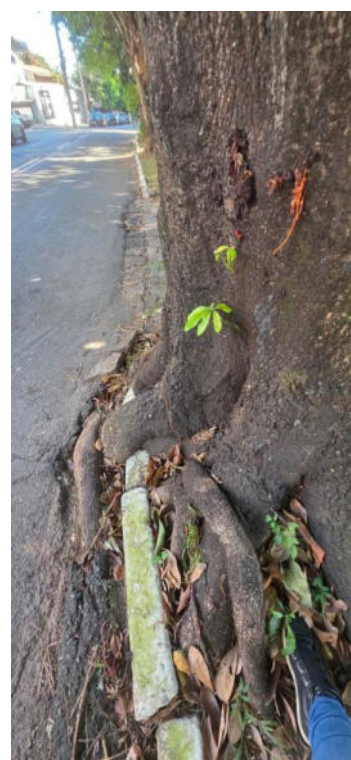
**Figuras 31, 32 e 33.** Exemplar da espécie *Monguba* localizado em frente à cafeteria Cafémor e estação de ginástica, com comprometimento radicular causado por *Euchroma gigantea*.  
Fonte: Vistoria *in loco* GERARB

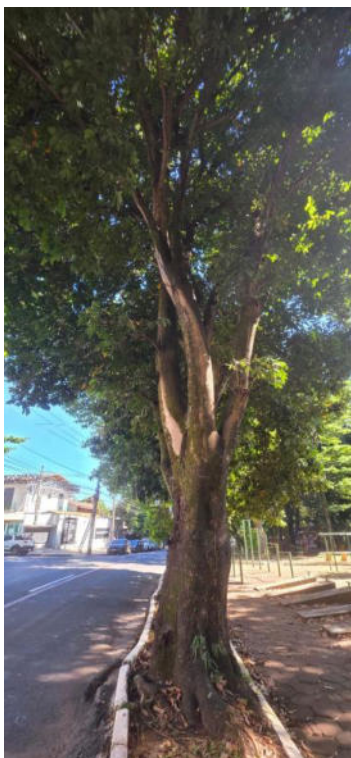
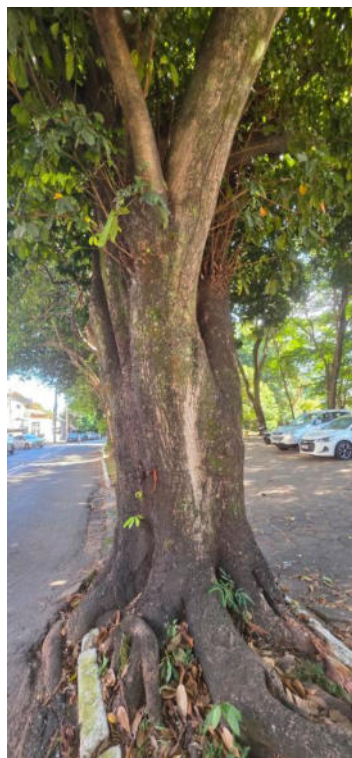
- 01 exemplar de **Monguba** - *Pachira aquatica* localizado em frente ao Shivas, com raízes comprometidas por *Euchroma gigantea*.

**Figuras 34, 35 e 36.** Exemplar de Monguba localizado em frente ao Shivas, com raízes comprometidas por *Euchroma gigantea*.

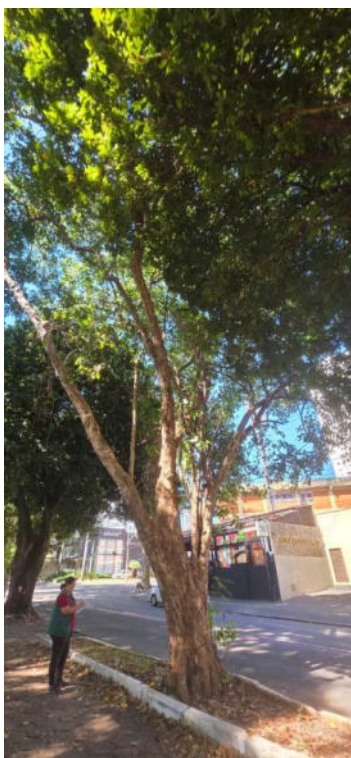
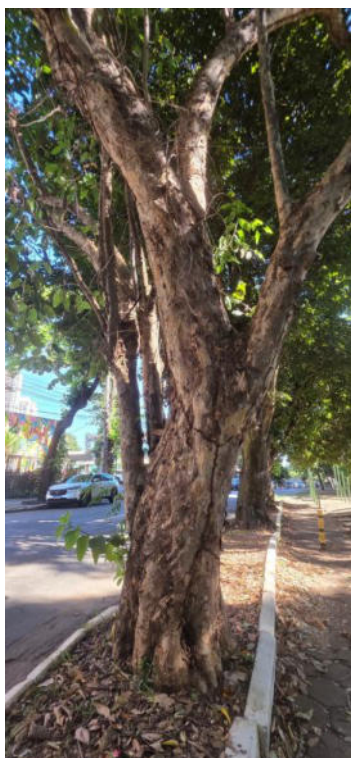
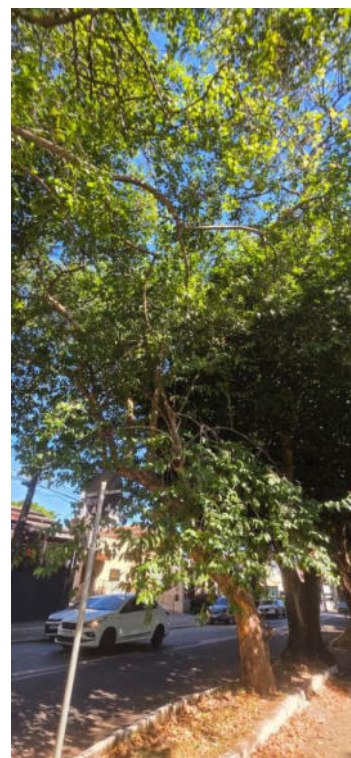
- 01 exemplar de **Pau-Jaú** - *Triplaris gardneriana* localizado em frente ao Shivas, apresentando infestação por cupins e levantamento de ritidoma, indicando comprometimento estrutural.

**Figuras 37, 38 e 39.** Dois exemplares da espécie Pau-Jaú localizados em frente ao Shivas, apresentando infestação por cupins e levantamento de ritidoma, indicando comprometimento estrutural.

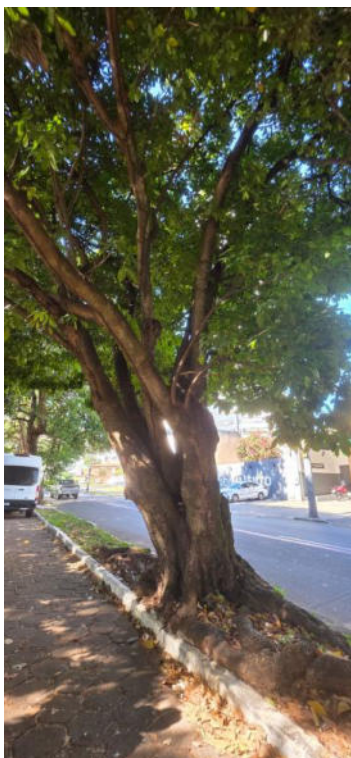
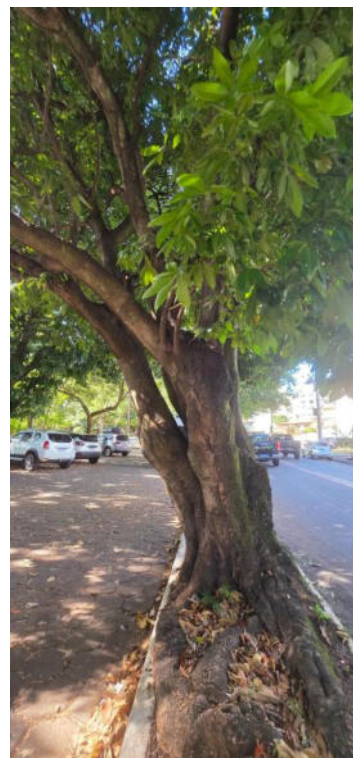
- 01 exemplar de **Monguba** - *Pachira aquatica* localizado em frente ao Borelli Gelato, com sistema radicular comprometido pela ação de *Euchroma gigantea*.

**Figuras 40 e 41.** Exemplar de Monguba - *Pachira aquatica* localizado em frente ao Borelli Gelato, com sistema radicular comprometido pela ação de *Euchroma gigantea*.  
Fonte: Vistoria in loco GERARB

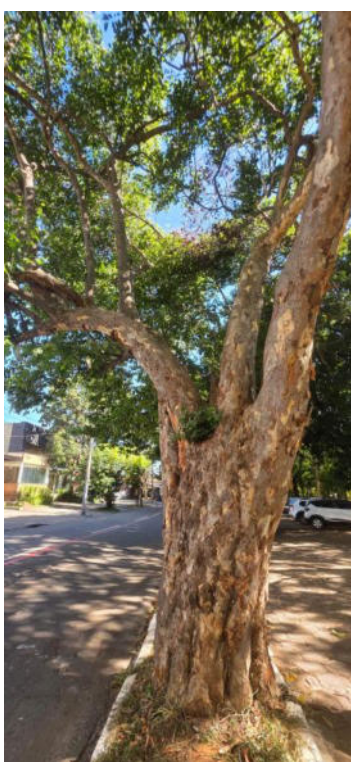
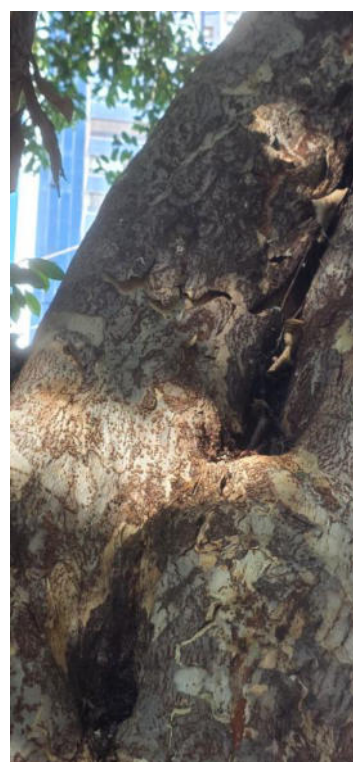
- 01 exemplar de **Pau-Jaú** - *Triplaris gardneriana* localizado em frente ao Instituto de Pele, apresentando comprometimento estrutural.
- 01 exemplar de **Mangueira** – *Mangifera indica* localizado em frente à entrada da Girafa, com presença de abelhas silvestres, necessitando manejo especializado prévio à extirpação.

**Figuras 42 e 43.** Exemplar de Pau-Jaú - *Triplaris gardneriana* localizado em frente ao Instituto de Pele, apresentando comprometimento estrutural  
Fonte: Vistoria in loco GERARB

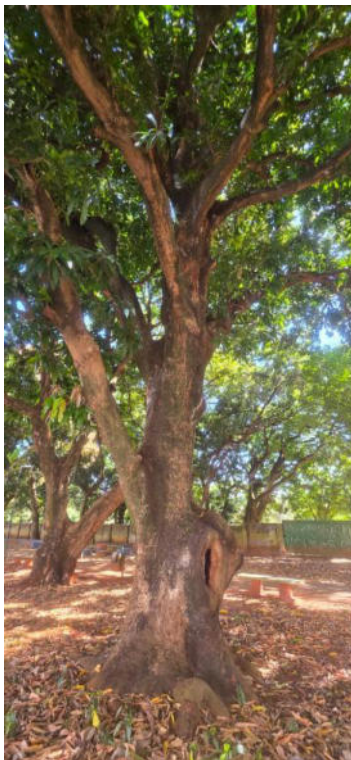
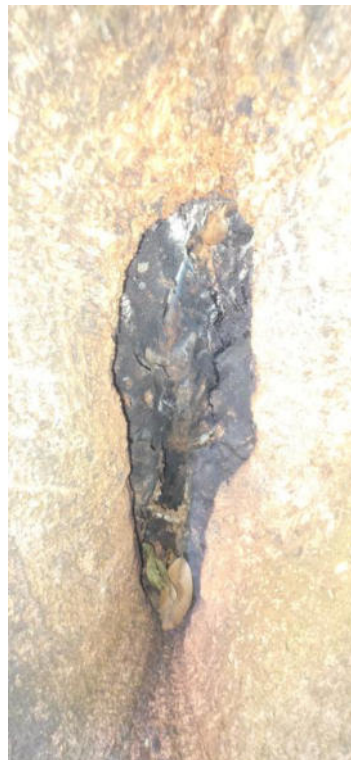
**Figuras 44, 45 e 46.** Exemplar de Mangueira localizado em frente à entrada da Girafa, com presença de abelhas silvestres, necessitando manejo especializado prévio à extirpação.  
Fonte: Vistoria *in loco* GERARB

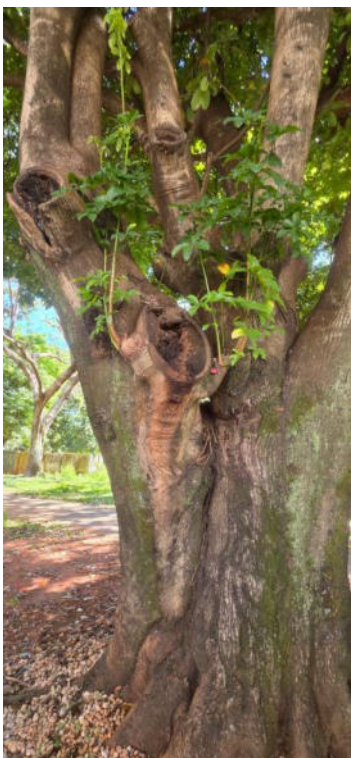
- 01 exemplar de **Monguba** – *Pachira aquatica* localizado em frente ao Edifício Poéme, com raízes comprometidas por *Euchroma gigantea* e presença de abelhas silvestres, necessitando manejo especializado prévio.

**Figuras 47 e 48.** Exemplar de Monguba localizado em frente ao Edifício Poéme, com raízes comprometidas por *Euchroma gigantea* e presença de abelhas silvestres, necessitando manejo especializado prévio.  
Fonte: Vistoria *in loco* GERARB

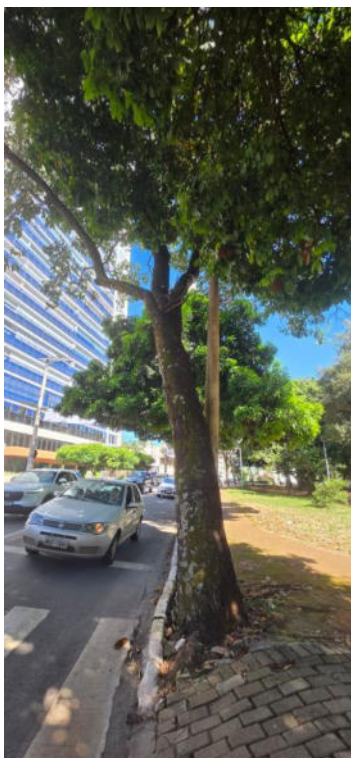
- 01 exemplar arbóreo seco e morto localizado em frente ao recinto da zebra.
- 01 exemplar de **Ipê** - *Handroanthus sp.* localizado em frente à galeria, apresentando conflito com poste e rede de alta tensão.

**Figuras 49, 50 e 51.** Exemplo de Ipê localizado em frente à galeria, apresentando conflito com poste e rede de alta tensão.

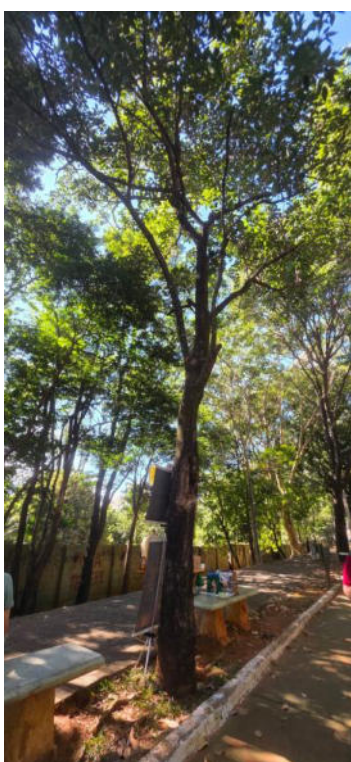
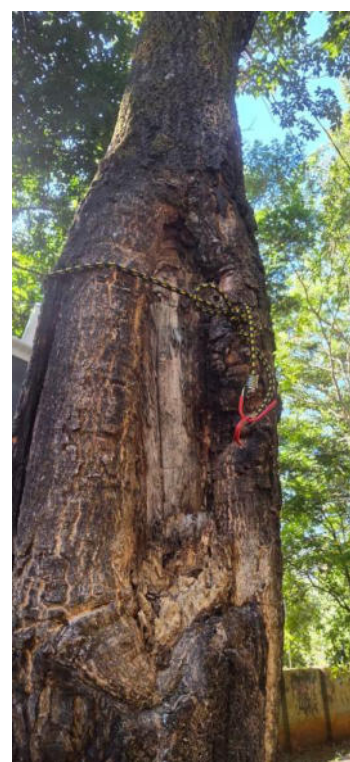
- 01 exemplar de **Santa Bárbara** - *Melia azedarach* localizado em frente à esquina com a Rua Portugal, apresentando comprometimento estrutural.
- 01 exemplar de **Ipê** - *Handroanthus sp.* localizado em frente ao estacionamento, apresentando condições fitossanitárias comprometidas.

**Figuras 52 e 53.** Exemplo de Ipê localizado em frente ao estacionamento, apresentando condições fitossanitárias comprometidas.

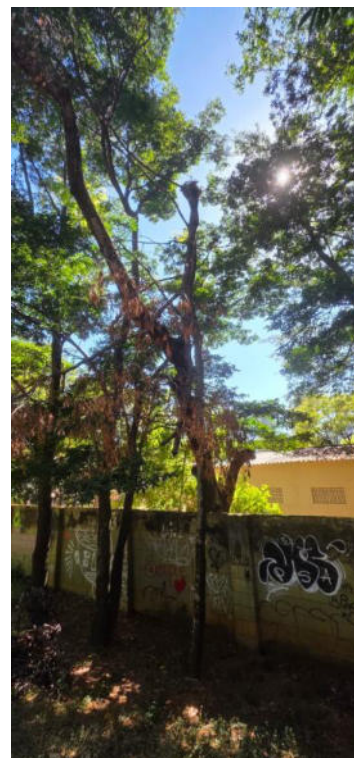
- 02 exemplares arbóreos secos e mortos localizados atrás do quiosque.
- 01 Touceira de Bambu do lado de fora da cerca.

**Figura 56.** Dois exemplares arbóreos secos e mortos localizados atrás do quiosque.

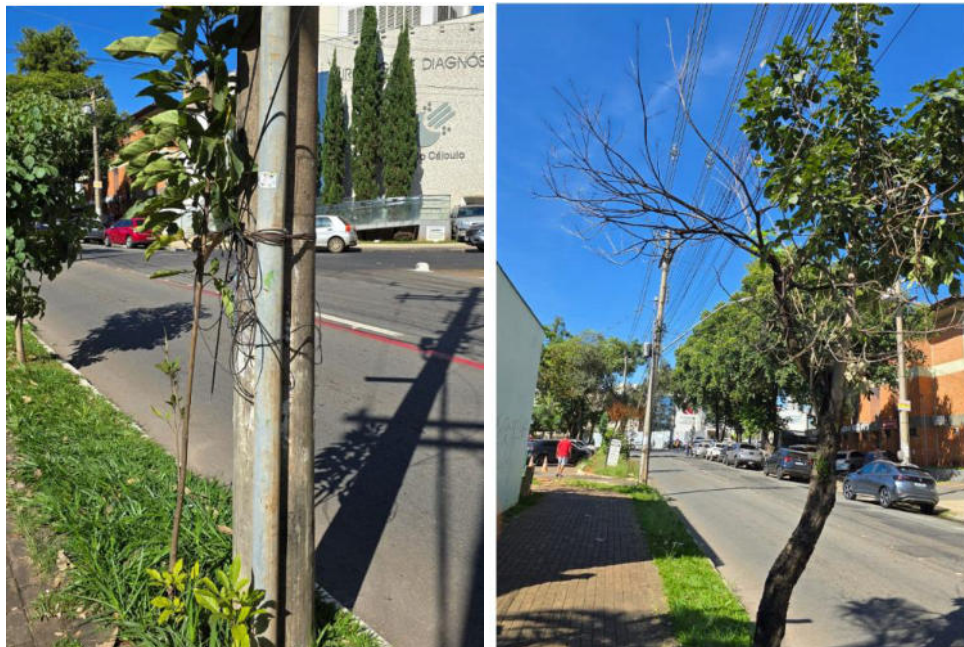
**Figura 70:** Os dois exemplares de Ipê necessários de corte **Fonte:** Vistoria in loco.

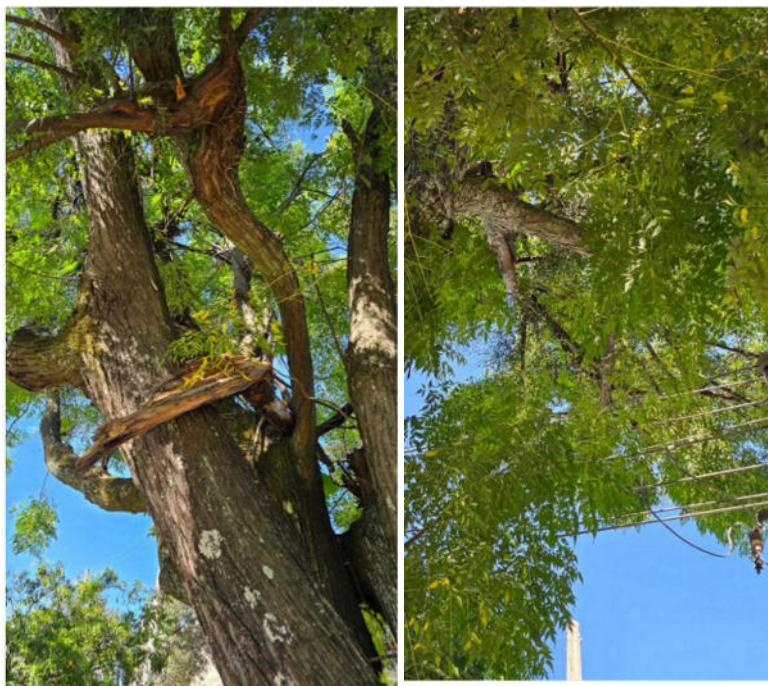
**Figuras 71 e 72:** Exemplar de Santa barbara **Fonte:** Vistoria in loco.

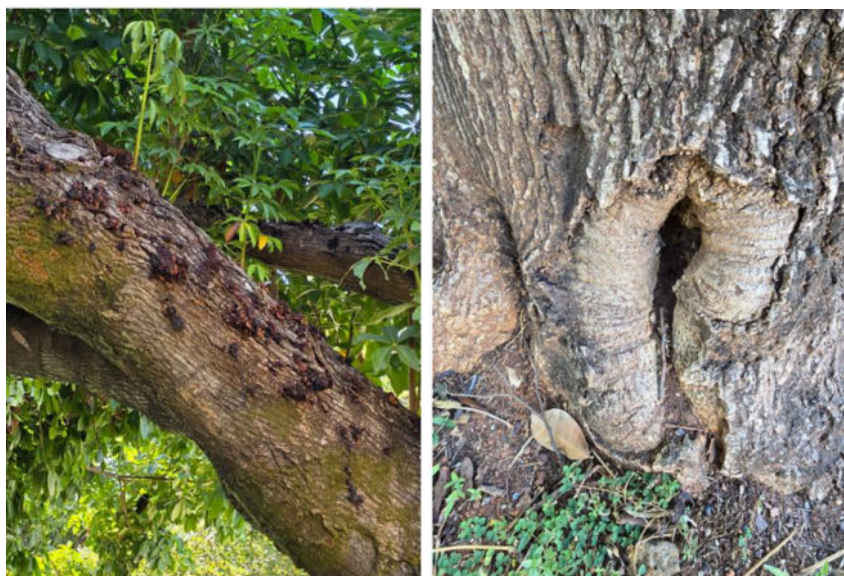
**Figuras 73 e 74:** Exemplar de Monguba a ser extirpado **Fonte:** Vistoria in loco

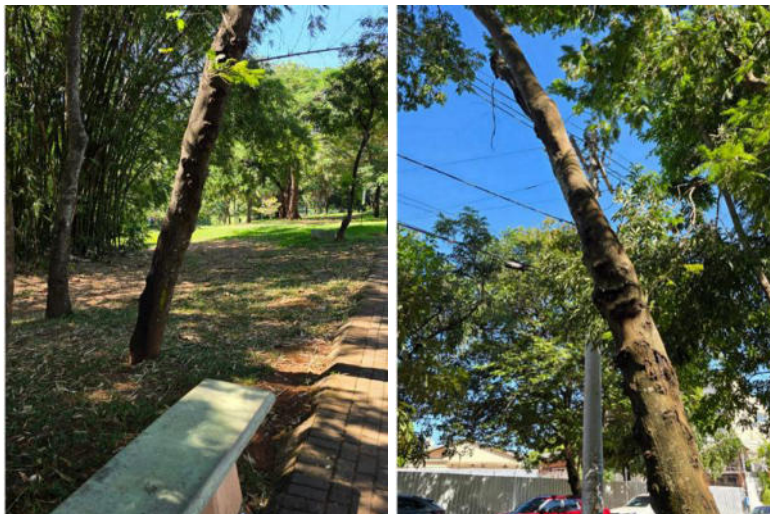
**Figura 75:** Exemplar de Angico a ser Suprimido **Fonte:** Vistoria in loco

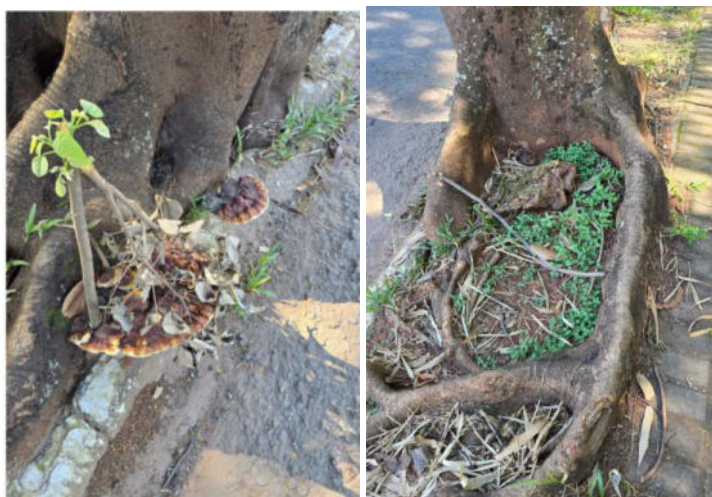
**Figura 76 e 77:** Exemplar de Flamboyant com presença de fungos no sistema radicular **Fonte:** Vistoria in loco

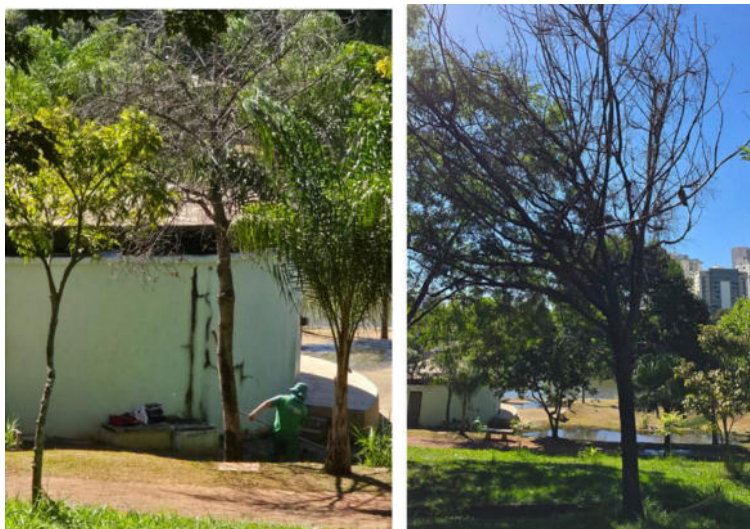
**Figuras 78 e 79:** Exemplares arbóreos Mortos **Fonte:** Vistoria in loco

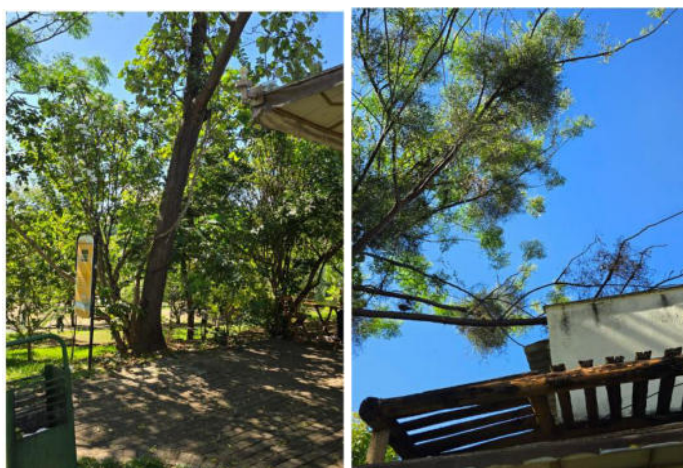
Próximo ao quiosque foi possível verificar a presença de um exemplar arbóreo da espécie **Neen-indiano - *Azadirachta indica***. O mesmo encontra-se com algumas ponteiros secas, além de um galho quebrado escorado na estrutura do quiosque. Devendo este ser suprimido. Além disso podemos citar os danos causados por esta espécie.

**Figuras 80 e 81:** Exemplares de Neem indiano **Fonte:** Vistoria in loco

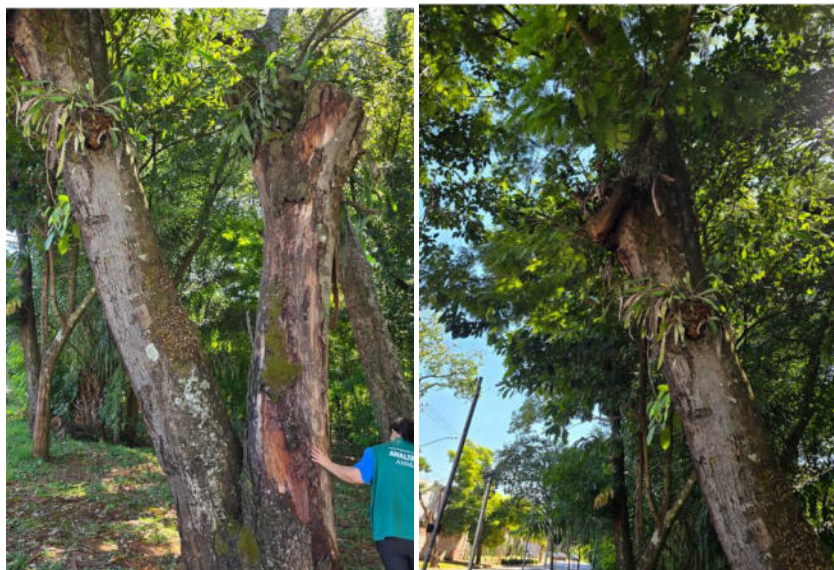
**Figura 82 e 83:** Exemplar de Angico a ser suprimido **Fonte:** Vistoria in loco
