OFÍCIO 596/2026 - GFabricioRosa/CMG

**Assunto: Apuração da legalidade da ação de remoção de 48 (quarenta e oito) árvores no Lago das Rosas.**

### **Parecer Técnico nº.632 /2026 – GERARB/DIRAPA**

Em atendimento à solicitação de vistoria no Parque Lago das Rosas, referente a intervenções que serão realizadas para execução da revitalização do mesmo, que compreende todo o entorno no qual passará por mudanças, para melhor entendimento, a vistoria foi dividida em três trechos, portanto, no que compete a esta gerência informamos:

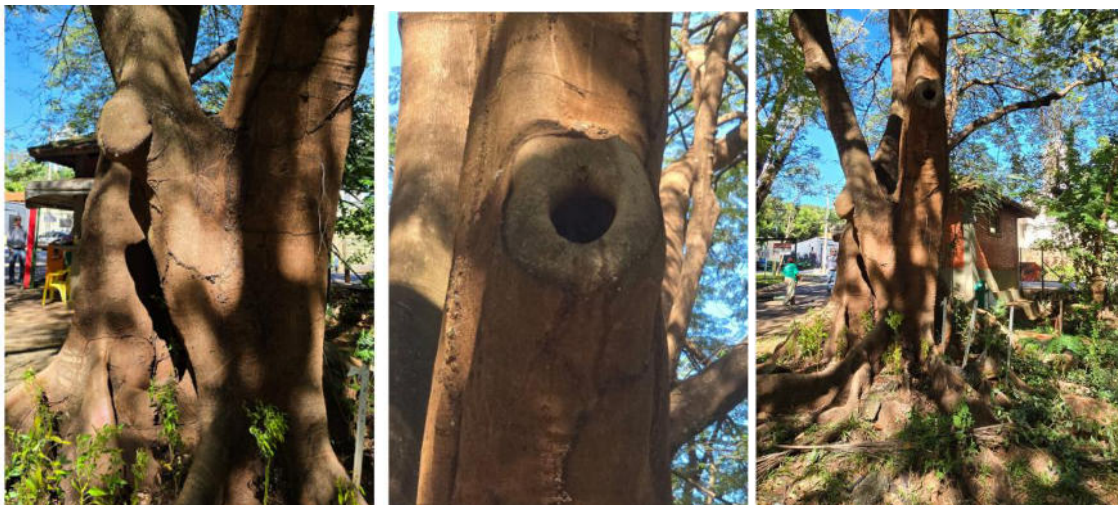
**Figura 85, 86 e 87:** Exemplos arbóreos de Flamboyant a serem suprimidos **Fonte:** Vistoria in loco

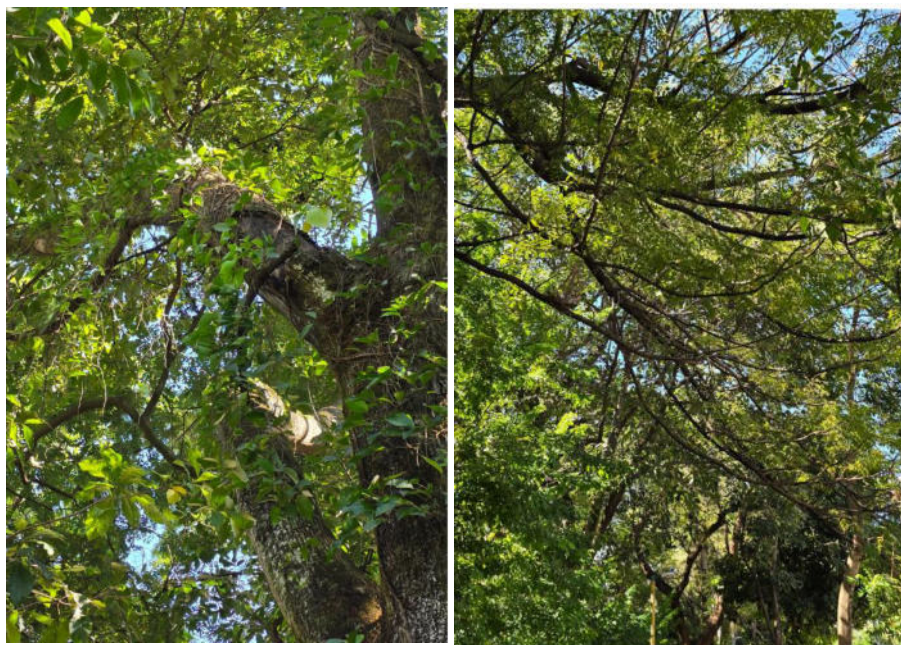
**Figura 88 e 89:** Exemplos de Angico e cassia que necessitam de Poda **Fonte:** Vistoria in loco
