OFÍCIO 596/2026 - GFabricioRosa/CMG

**Assunto: Apuração da legalidade da ação de remoção de 48 (quarenta e oito) árvores no Lago das Rosas.**

### **Parecer Técnico nº.632 /2026 – GERARB/DIRAPA**

Em atendimento à solicitação de vistoria no Parque Lago das Rosas, referente a intervenções que serão realizadas para execução da revitalização do mesmo, que compreende todo o entorno no qual passará por mudanças, para melhor entendimento, a vistoria foi dividida em três trechos, portanto, no que compete a esta gerência informamos:

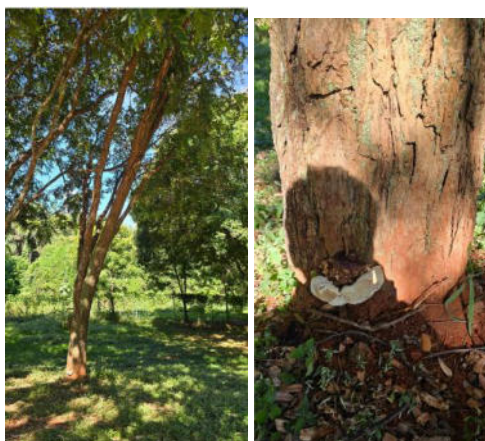
Do lado oposto ao Instituto de Mastologia e Oncologia – IMO, próximo ao banco de cimento, existe um exemplar arbóreo morto, o qual necessita de **Corte.**

**Figura 12:** Exemplar arboreo seco. **Fonte:** Vistoria in loco

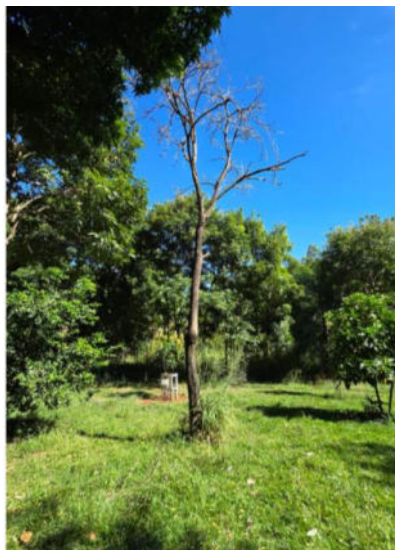
Em frente ao edifício Ariquena, próximo ao alambrado, existe um exemplar arbóreo seco, devendo este ser retirado (**Corte**).

**Figura 16:** Árvore morta a ser cortada. **Fonte:** Vistoria in loco

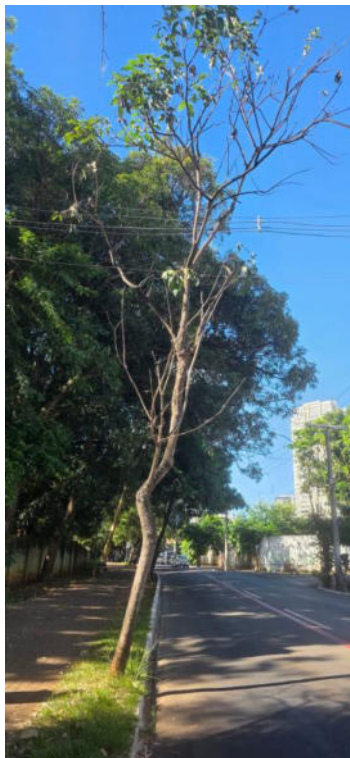
**Figuras 19 e 20.** Exemplar de Ipê com estado fitossanitário comprometido, inclinado sobre pista de rolamento e em conflito com fiação elétrica.  
Fonte: Vistoria *in loco* GERARB

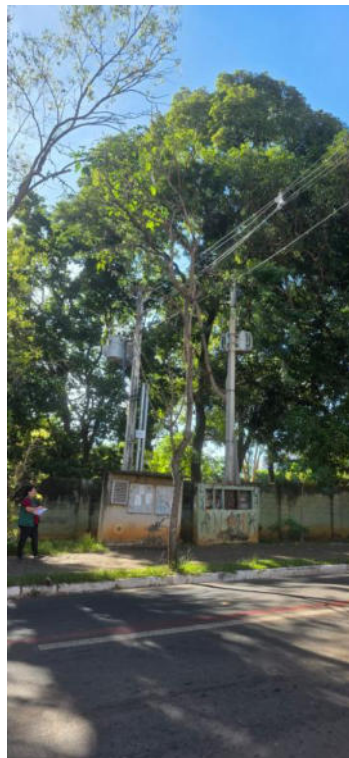
- 01 exemplar de **Monguba** - *Pachira aquatica* localizado em frente ao lote baldio, com sistema radicular severamente comprometido pela ação de *Euchroma gigantea*.

**Figuras 21, 22 e 23.** Monguba localizado em frente ao lote baldio, com indícios de infestação de *Euchroma gigantea*.  
Fonte: Vistoria *in loco* GERARB

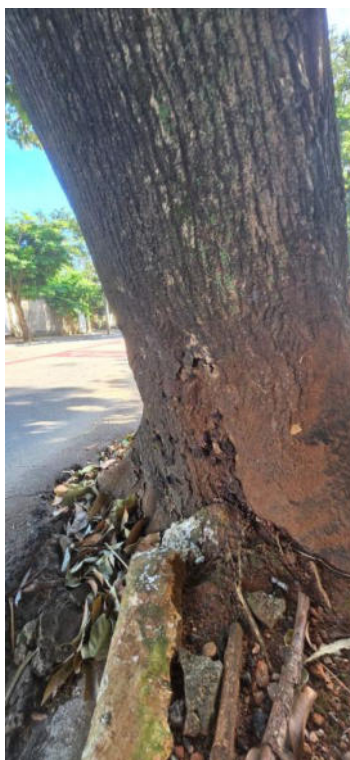
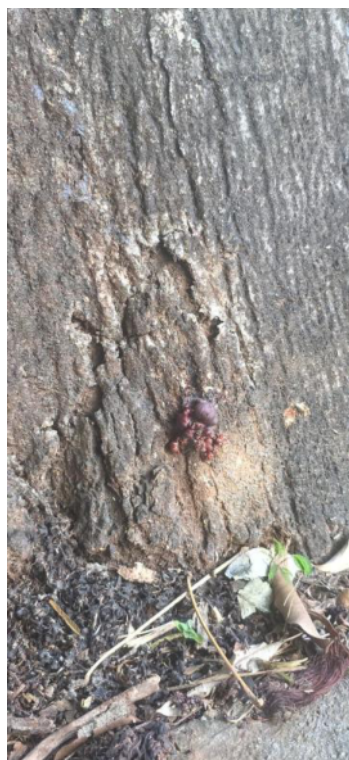
- 01 exemplar de **Monguba** - *Pachira aquatica* localizado em frente ao CINQ, com raízes comprometidas pela ação de *Euchroma gigantea*.
- 01 exemplar de **Ipê** - *Handroanthus sp.* localizado em frente ao imóvel para aluguel, apresentando senescência avançada e final de ciclo.

**Figuras 24 e 25.** Monguba localizado em frente ao Cinq, com indícios de infestação de *Euchroma gigantea*.  
Fonte: Vistoria *in loco* GERARB

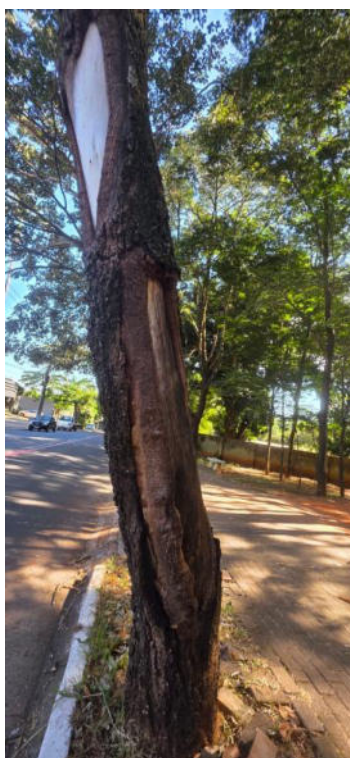
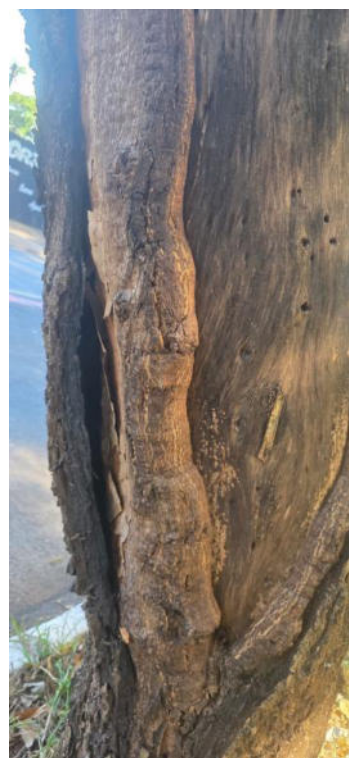
**Figuras 26, 27 e 28.** Exemplar de Ipê localizado em frente ao imóvel para aluguel, apresentando senescência avançada e final de ciclo.  
Fonte: Vistoria *in loco* GERARB

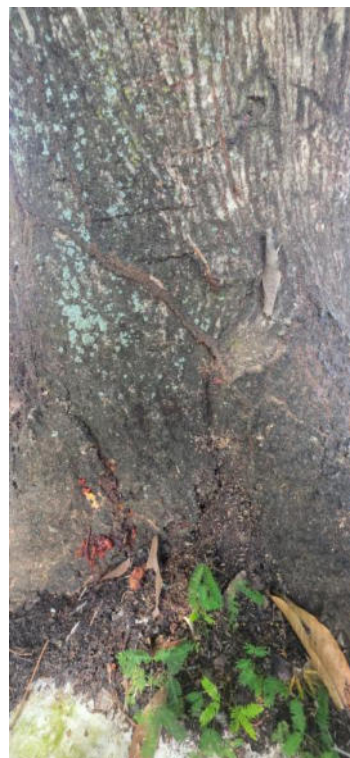
- 02 exemplares de **Monguba** - *Pachira aquatica* localizados em frente à cafeteria Cafémor e estação de ginástica, com comprometimento radicular causado por *Euchroma gigantea*.

**Figuras 29 e 30.** Exemplar da espécie *Monguba* localizado em frente à cafeteria Cafémor e estação de ginástica, com comprometimento radicular causado por *Euchroma gigantea*.  
Fonte: Vistoria *in loco* GERARB

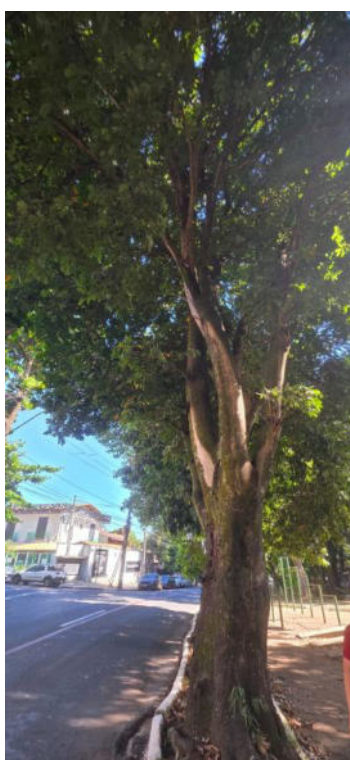
**Figuras 31, 32 e 33.** Exemplar da espécie *Monguba* localizado em frente à cafeteria Cafémor e estação de ginástica, com comprometimento radicular causado por *Euchroma gigantea*.  
Fonte: Vistoria *in loco* GERARB

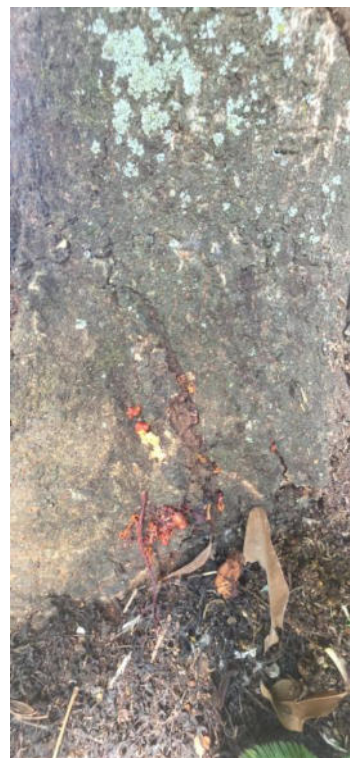
- 01 exemplar de **Monguba** - *Pachira aquatica* localizado em frente ao Shivas, com raízes comprometidas por *Euchroma gigantea*.

**Figuras 34, 35 e 36.** Exemplar de Monguba localizado em frente ao Shivas, com raízes comprometidas por *Euchroma gigantea*.

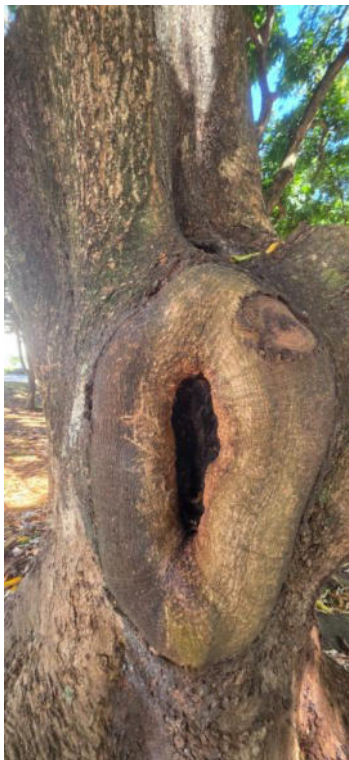
**Figuras 44, 45 e 46.** Exemplar de Mangueira localizado em frente à entrada da Girafa, com presença de abelhas silvestres, necessitando manejo especializado prévio à extirpação.  
Fonte: Vistoria *in loco* GERARB

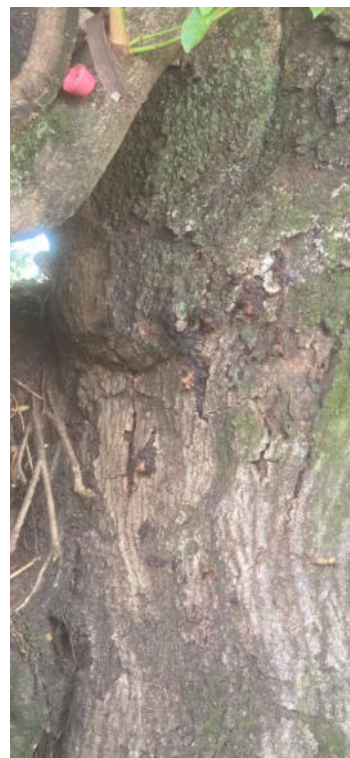
**Figuras 47 e 48.** Exemplar de Monguba localizado em frente ao Edifício Poéme, com raízes comprometidas por *Euchroma gigantea* e presença de abelhas silvestres, necessitando manejo especializado prévio.  
Fonte: Vistoria *in loco* GERARB

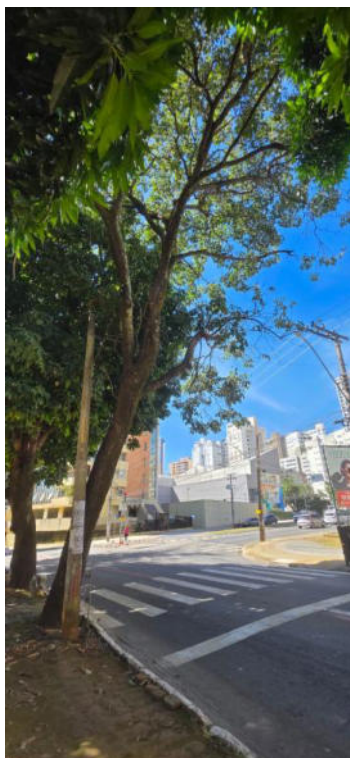
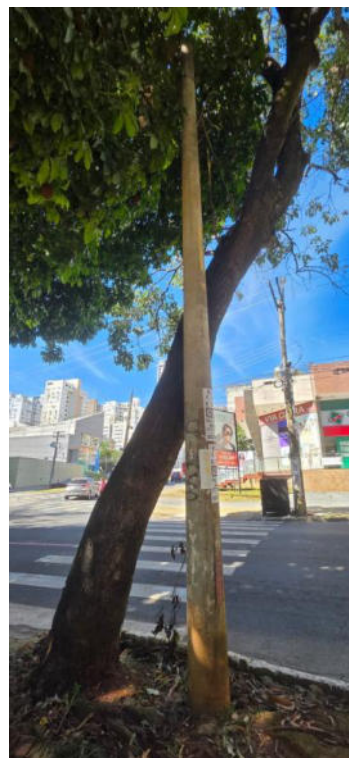
**Figuras 49, 50 e 51.** Exemplo de Ipê localizado em frente à galeria, apresentando conflito com poste e rede de alta tensão.

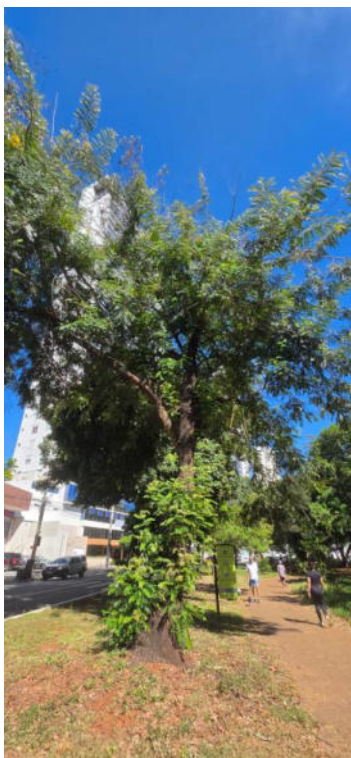
**Figura 54.** Exemplar de Santa Bárbara localizado em frente à esquina com a Rua Portugal, apresentando comprometimento estrutural.

No canteiro onde será retirado o exemplar de Santa Barbara, plantio de 01 exemplar de **Magnólia-amarela – *Michelia champaca***.

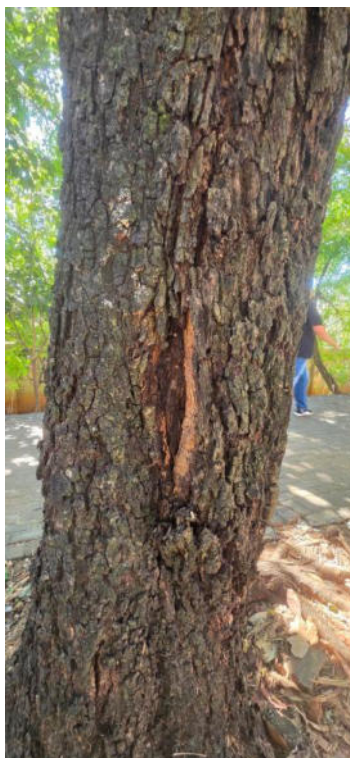
**Figura 55.** Exemplar de Ipê localizado em frente ao estacionamento, apresentando condições fitossanitárias comprometidas.

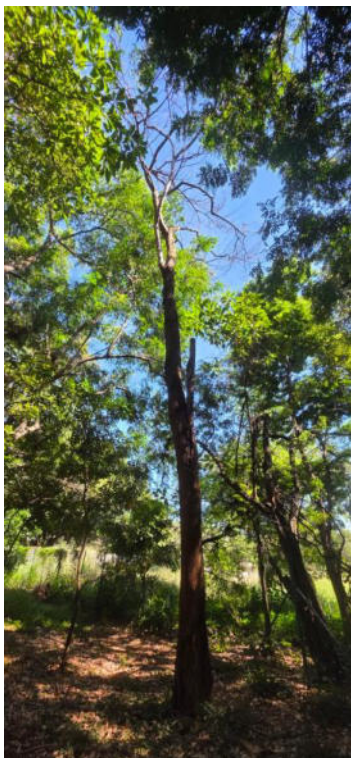
**Figuras 57 e 58.** Exemplar seco localizado na área de recuo.

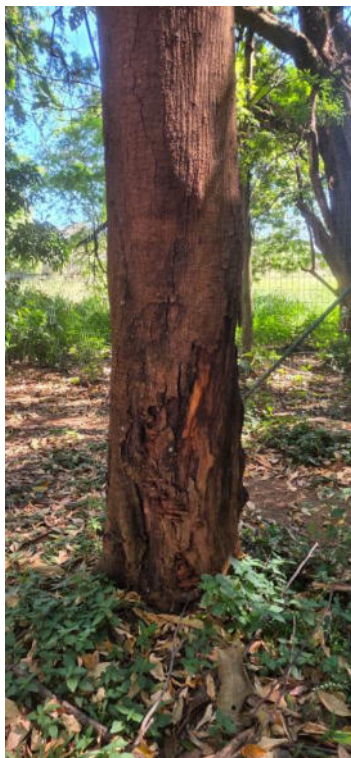
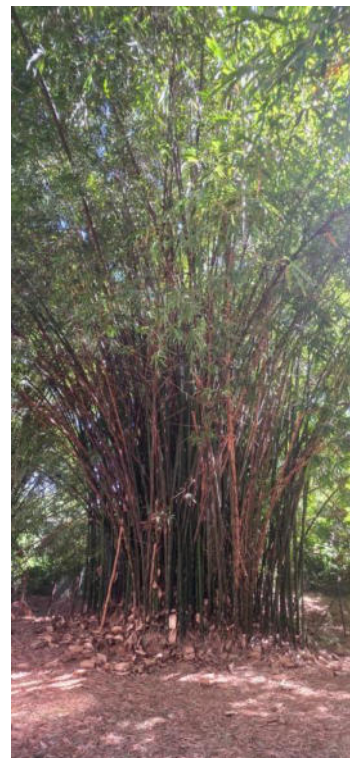
**Figura 59.** Touceira de Bambu a ser removido localizado na área de recuo parte de fora da cerca.

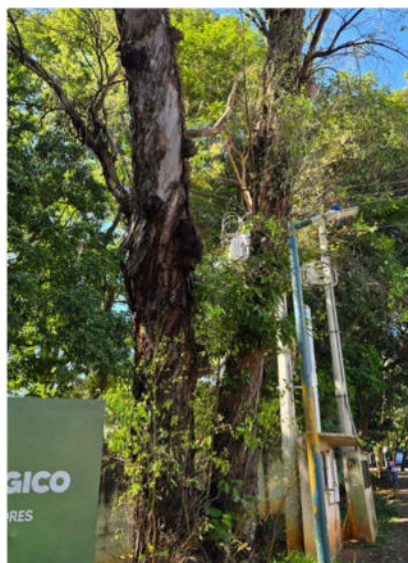
Na entrada para o estacionamento de veículos dos funcionários do Zoológico de Goiânia, existe um exemplar arbóreo da espécie **Eucalipto- *Eucalyptus sp.*** o mesmo encontra-se na mesma situação descrita anteriormente, para o exemplar de Angico, portanto, recomendamos o corte deste.

**Figura 84:** Exemplar de Eucalipto a ser suprimido **Fonte:** Vistoria in loco

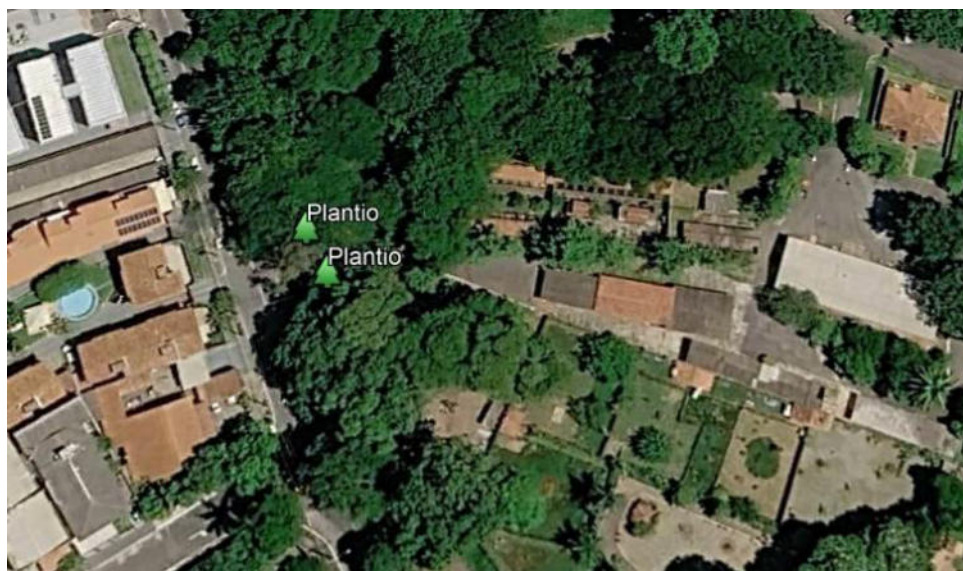
**Figura 97:** Local onde deverá ser plantado os exemplares de Escumilha e Paineira em substituição aos Flamboyants. **Fonte:** Google earth

Por fim, em substituição aos dois exemplares de Flamboyants, na área interna do Zoológico, faz-se necessário o plantio de 01 exemplar de **Paineira- barriguda** – *Chorisia speciosa*, e 01 exemplar de **Escumilha-africana** – *Lagerstroemia speciosa*.
